## ŠĶĒLUMS ESOŠAI BETONA GRĪDAI

Objekts: <b>Darbnīcas ēka (lit. 009) 5TD teritorijā</b> Adrese: <b>Brīvības iela 191, Rīga, LV-1012</b>		
Dat.: 21. 10. 2024.			Pasūtītājs: <b>Rīgas satiksme</b>		
Izstrādāja: K. Briedis		Paraksts	Stadija: <b>BK</b>	Lapa	Lapas
Rasējums: <b>ŠĶĒLUMS ESOŠAI BETONA GRĪDAI</b>			Pasūt. nr.	Arhīva nr.	Mērogs: <b>1:5/A3</b>

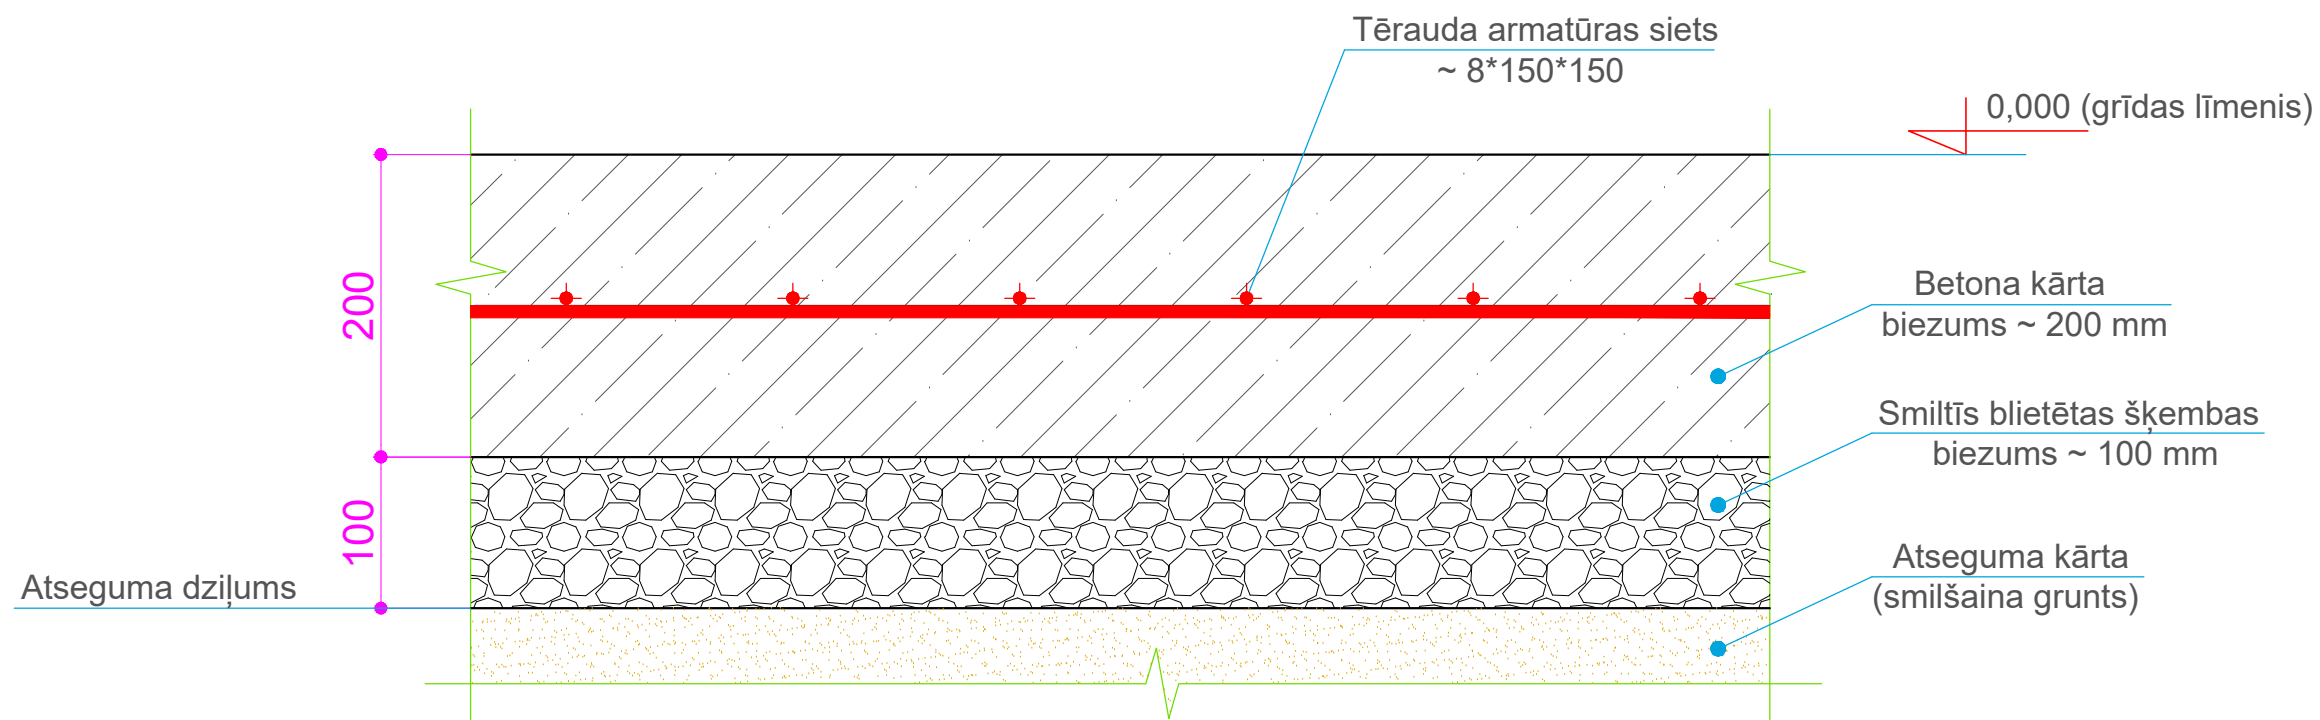
1. Veicot grīdas atsegumu pie kolonas stiebrojums betonā netika konstatēts.
2. Zīmējumā tērauda armatūra betona slānī tika iezīmēta, jo citos grīdas sektoros vistīcamāk stiebrojums būs ievietots.
